國立虎尾科技大學 112 學年度第 2 次校園景觀委員會會議紀錄

案由一、於本校第一校區慈園水池及周遭環境建立智慧化氣候友善校園示範場域案，請討論。(提案單位：永續處)

112學年度第2次校園景觀委員會提案- 本校第一校區慈園水池及周遭環境建立 智慧化氣候友善校園示範場域

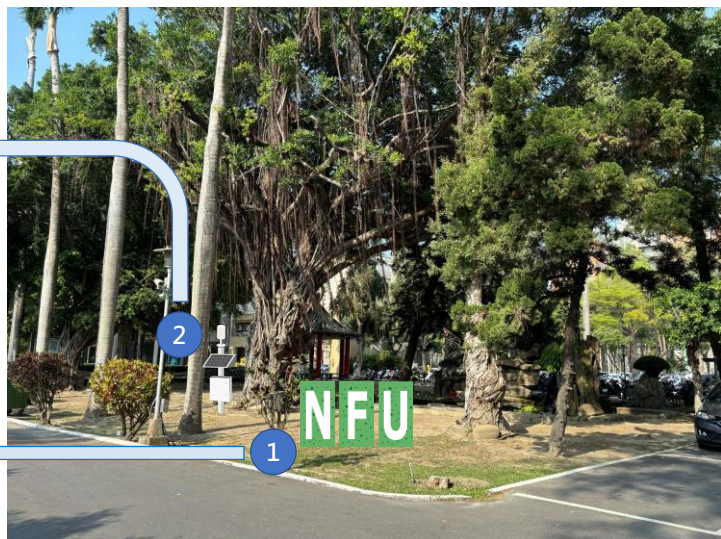
微藻固碳系統(3組·每組寬100公分、
厚度30公分、高150公分)

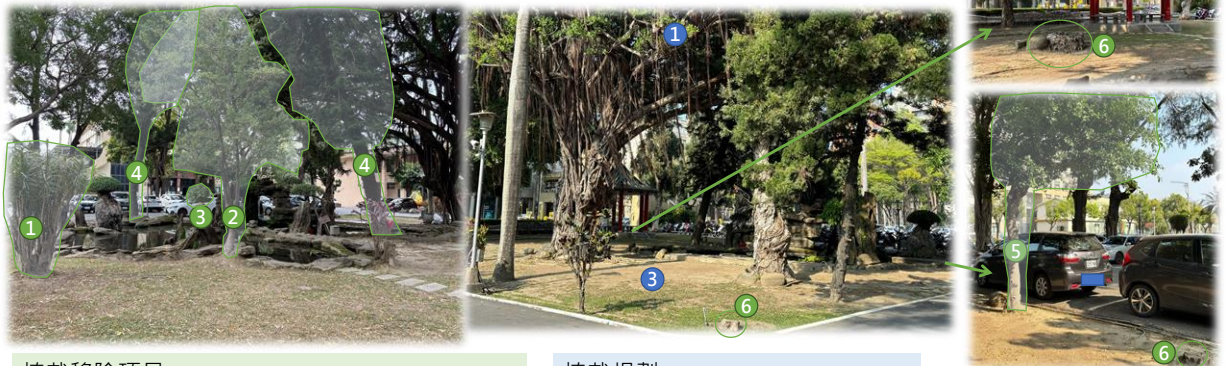
景觀改善說明(2/2)

植栽移除項目

1. 千年樹1棵：生長不佳、影響動線
2. 蘭嶼羅漢松1棵：已有白蟻危害
3. 池中榕樹：生長不佳，提升視覺
4. 南洋杉2棵：生長狀況不佳、已有白蟻危害、影響週邊植栽生長
5. 小榕樹2棵：斷幹長成、生長狀況不佳
6. 樹根頭3個：已無生機，長久將造成白蟻危害

植栽規劃

1. 現有植栽修剪：有助於植栽生長及視覺
2. 設置綠籬：臨機車停車場側設置綠籬，減少景觀衝擊
3. 其他植栽規劃：補植地毯草並種植適量植栽，提升固碳效率及景觀

- (1) 環湖步道：學生可以環湖一圈，設置教學停留點以利教學解說。
- (2) 改善照明：現有高燈重新配置或改為矮燈，減少生態衝擊及步行動線影響。
- (3) 入口廣場：規劃鋪面作為參訪第一站，設置解說牌及微藻固碳系統。
- (4) 植栽移除：移除適量不良植栽有助於現有植栽生長，建議如下：池中榕樹（提升視覺）、南洋杉 2 棵（生長狀況不佳、已有白蟻危害、影響週邊植栽生長）、蘭嶼羅漢松 1 棵（已有白蟻危害）、樹根頭 3 個（已無生機，長久將造成白蟻危害）、小榕樹 2 棵（斷幹長成、生長狀況不佳）、千年樹 1 棵（長不好、影響動線）。
- (5) 現有植栽修剪：有助於植栽生長及視覺。
- (6) 設置綠籬：臨機車停車場側設置綠籬，減少景觀衝擊。
- (7) 其他植栽規劃：補植地毯草並種植適量植栽，提升固碳效率及景觀效果。

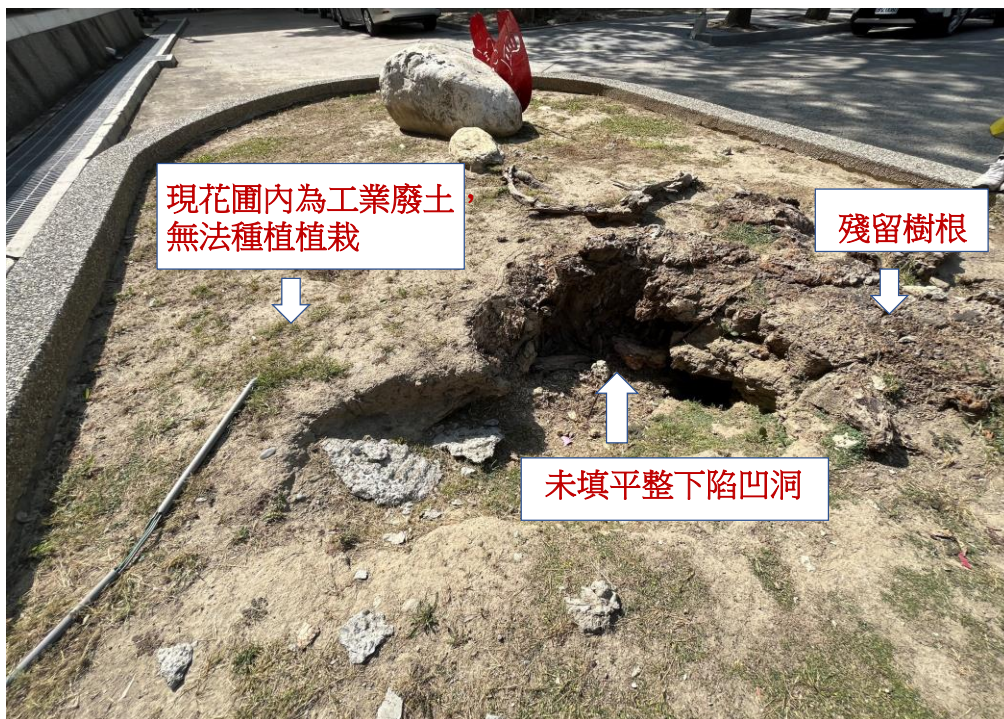
附件2

綜三館正門入口廢棄花園

現花園內為工業廢土，
無法種植植栽

殘留樹根

未填平整下陷凹洞

- (一) 綜三館大樓入口花圃，地理位置於第二校區內主要道路正中央，自挖除病樹後即呈現廢棄狀態，常被堆積垃圾，有礙校園景觀。

(二) 本案整修工程，預計挖除現花園中的工業廢土及殘留樹根，並重新填置植栽土壤及新設植栽(如灌木及地被草花)，以維護校園景觀，提升校園優質環境。
